**PROJEKTDATEN** > Fläche:  
118 m<sup>2</sup> Grundfläche, 150 m<sup>2</sup>  
Wohnfläche; Primärenergiebe-  
darf p. a.: 99,70 kWh/m<sup>2</sup>a,  
U-Wert Außenw.: 0,244W/m<sup>2</sup>K,  
Sanierungskosten: 60.000 €,  
Bauzeit: 8 Wochen,  
Ausführende Firma:  
Renopan-Partnerbetrieb  
Hamacher Holzbau GmbH  
[www.hamacher-holzbau.de](http://www.hamacher-holzbau.de)

## Schluss mit der Gerücheküche

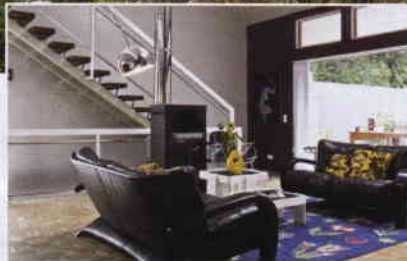
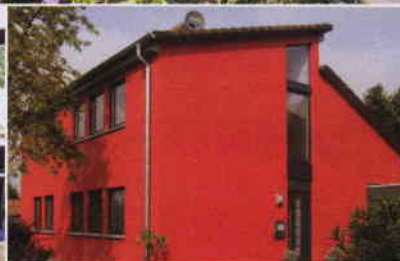
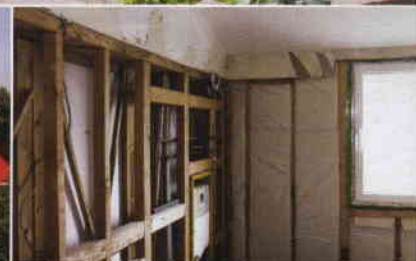
**DIE WAND:** Die komplette Fassade wurde von außen geöffnet. Zuerst wurden die vorhandenen Asbestzementplatten (Terrassenseite) und Klinkersteine mit darunter liegenden Asbestzementplatten entfernt. Danach erfolgte die Demontage der dahinter liegenden Spanplattenbeplankung sowie der Ausbau der Gefachdämmung aus Mineralfasern inklusive der innen liegenden PE-Folie (Dampfbremse). Sämtliche Materialien wurden fachgerecht und ordnungsgemäß entsorgt.
